Besøk i nytt økologisk robotfjøs hos Marita Olsen, Saurfjord i Steigen

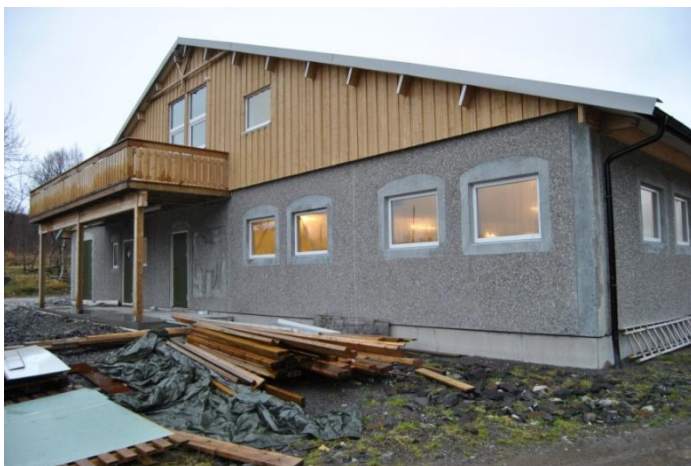
2. etasje med balkong:

Bygningen er planlagt med disponible areal i 2 etasje med utsikt ned i dyrerom. Underveis mens byggingen var i gang ble det diskusjon om ny fasadeløsning og ønske om balkong i 2. etasje ble lagt fram. Etter en fruktbar prosess mellom byggherre, planlegger Selsøvdal og Landbruk Nord kom vi frem til en fasadeløsning som alle synes ble vellykket.
